# VYSOKÉ UČENÍ TECHNICKÉ V BRNĚ

## METODIKA VYUŽITÍ DAT DIGITÁLNÍCH TACHOGRAFŮ V SOUDNÍM INŽENÝRSTVÍ

THE METHODOLOGY OF USING DIGITAL TACHOGRAPH DATA FOR  
FORENSIC ENGINEERING PURPOSES

### DIZERTAČNÍ PRÁCE

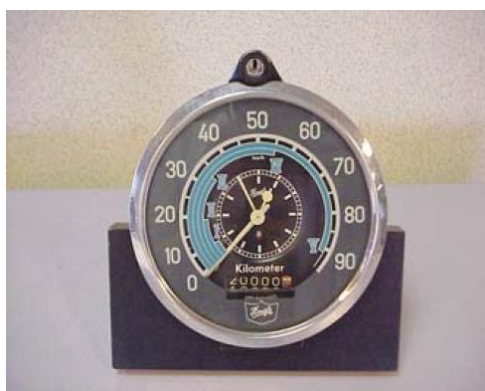
Nehomologovaný tachograf, který včetně jeho náhonu musel být u nákladních automobilů a autobusů plombován; to neplatilo pro tachografy s elektrickým pohonem. Tento nejstarší typ tachografu pro silniční dopravu fungoval na pohon hodinového strojku, který řidič musel před jízdou natáhnout. Zápis probíhal na záznamový kotouč s kruhovou výsečí uprostřed. Chyběla možnost přepínat pracovní režimy. Tachograf nepodléhal povinnosti ověřování. Tento typ tachografu již není legální používat (podle nařízení 561/2006).

*Obrázek č. 3 - Mechanický tachograf (1960 - 1970)(14)*

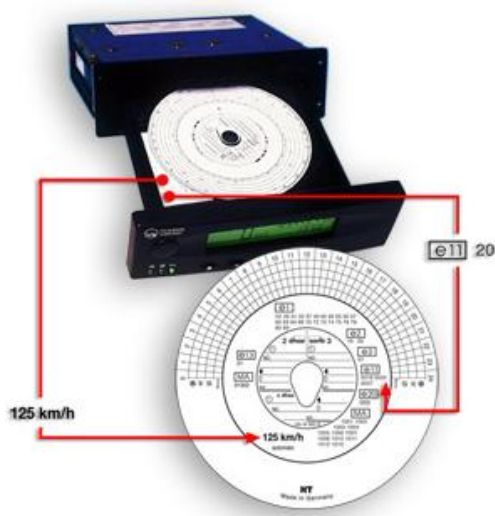
EC – tzv. radiopřijímač je novější typ EC tachografu, který vyžaduje pro svoji činnost kvalitnější snímání signálu z převodovky popř. z motoru. Záznamový kotouč se vkládá do tachografu obdobně jako u CD přehrávače po vyjetí unášedce. Analogové tachografy nedosahují požadovaného stupně ochrany a jejich záznam může být jednoduchým způsobem potlačován, či pozměňován. Z výše jmenovaného důvodu je již v nařízení Rady EHS č. 3821/85 zaveden pojem digitální tachograf.

*Obrázek č. 5 - EC tachograf rádiového typu (14)*

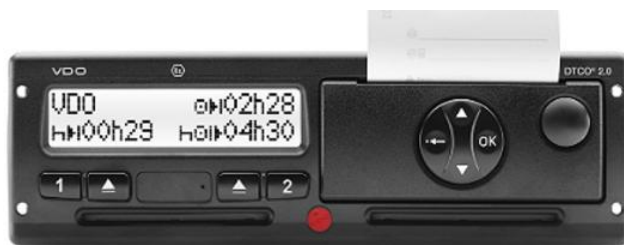
Největší předností digitálních tachografů je množství ochranných prvků zabráňujících manipulaci se záznamem, kdy data o pohybu získává tachograf ze senzoru KITAS umístěného na převodové skřini a další data z centrálního CAN připojení (datová sběrnice využívaná pro vzájemnou komunikaci funkčních jednotek ve vozidle). Součástí systému je nepřenosná karta řidiče, na kterou jsou činnosti řidiče zaznamenány a uchovány po dobu nejméně 28 dní. Druhý vývojový stupeň digitálních tachografů zahrnoval některá vylepšení, např. zjednodušené manuální zadávání nebo změnu v nastavení UTC času bez toho, aby byla zaznamenána jako kalibrace. Poměrně záhy po uvedení digitálního tachografu byl ale vynalezen snadný způsob, jak záznam digitálního tachografu ovlivnit za pomoci magnetu umístěného na převodové skřini v blízkosti snímače pohybu. V souvislosti s tímto vývojem bylo novelizováno nařízení č. 3821/85, a to nařízením č. 1266/2009, podle kterého musí být tachografy montované od 1. 10. 2012 vybaveny senzorem KITAS 2+ a druhým nezávislým snímačem pohybu (třetí vývojový stupeň digitálních tachografů). Nejnovější podvodná zařízení již ale umějí překonat i tento druhý nezávislý snímač. Nadále jsou využívány i méně sofistikované způsoby manipulace se záznamy. (3)

Obrázek č. 6 - Digitální tachograf (14)

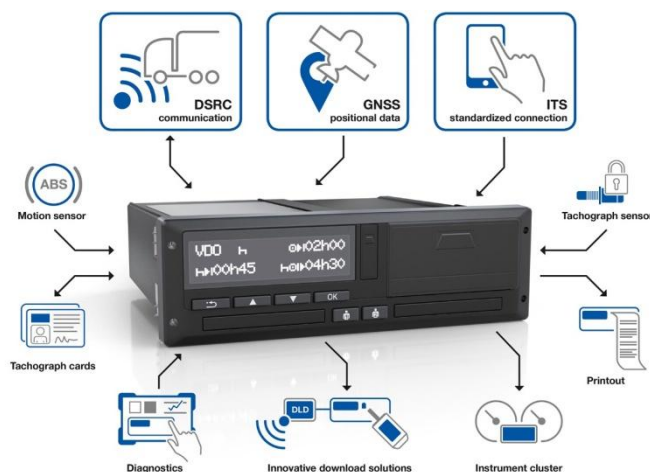
Jednotlivé součásti inteligentního digitálního tachografu zajišťují sběr, uchovávání a předávání dat pomocí systému, který se skládá z přístroje tachografu (jednotky) umístěného ve vozidle, paměťových karet a pohybových senzorů na vozidle. Inteligentní tachograf disponuje zařízením pro připojení na globální družicový navigační systém GNSS, který umožňuje za pomoci orbitálních satelitů určit polohu vozidla. Informace jsou předávány a ukládány za pomoci kryptografického bezpečnostního mechanismu (kódování). Tachograf je schopen periodicky ověřovat svoji polohu pomocí sítě GNSS. Přijímač GNSS signálu je součástí tachografu (jednotky), případně může být umístěn i externě, v tom případě musí být před uvedením do provozu s tachografem (jednotkou) spárován a ověřen (<https://ec.europa.eu/jrc/en>). Součástí systému inteligentního tachografu je zabudované zařízení v jednotce (RCF), které ukládá relevantní data o jízdě a umožňuje jejich vzdálené stažení kontrolními orgány. Data z tachografu jsou do RCF předávána ve formátu DSCR a před uložením z důvodu bezpečnosti zakódována. Vzdálené stažení je možné za pomoci čtečky (detektoru), umístěné např. u silnice nebo ve vozidle kontrolních orgánů bez nutnosti zastavení vozidla. Celý systém inteligentního tachografu operuje s množstvím proměnných i stálých typů kódování, klíčů, protokolů a certifikátů, které jsou obsaženy ve všech jeho součástech. Inteligentní tachograf je díky své propracované kryptografické infrastruktuře z hlediska bezpečnosti a autenticity vysoce sofistikovaný. (1)

Obrázek č. 7 - Inteligentní tachograf (14)

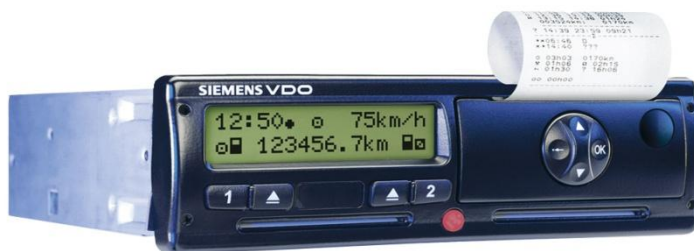
Celkem ve vozidle se rozumí tachograf bez snímače pohybu a kabelů spojujících snímač pohybu. Ve vozidle může být buď jediný celek, nebo několik celků rozmístěných ve vozidle, za předpokladu, že splňuje bezpečnostní požadavky nařízení 165/2014. Součástí celku ve vozidle je řídicí jednotka, datová paměť, funkce měření času, dvě čtecí zařízení čipových karet pro řidiče a druhého řidiče, tiskárna, zobrazení, konektory a zařízení pro vkládání uživatelských údajů. U inteligentních tachografů musí být celek ve vozidle připojen k jednomu nebo více globálním navigačním družicovým systémům.

Obrázek č. 11 - Digitální tachograf Siemens VDO (14)

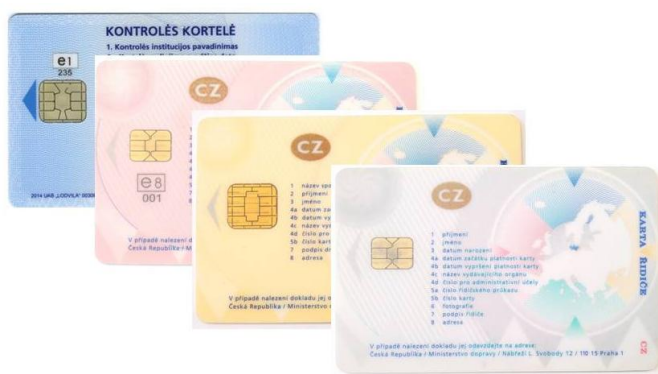
Uživatelé záznamového zařízení se identifikují v zařízení prostřednictvím karet tachografu. V závislosti na typu nebo identitě uživatele mají rozdílná přístupová práva k datům a funkcím. Záznamové zařízení zaznamenává a ukládá data do paměti údajů a na karty tachografu.

Obrázek č. 12 - Barevné rozlišení karet tachografu (18)

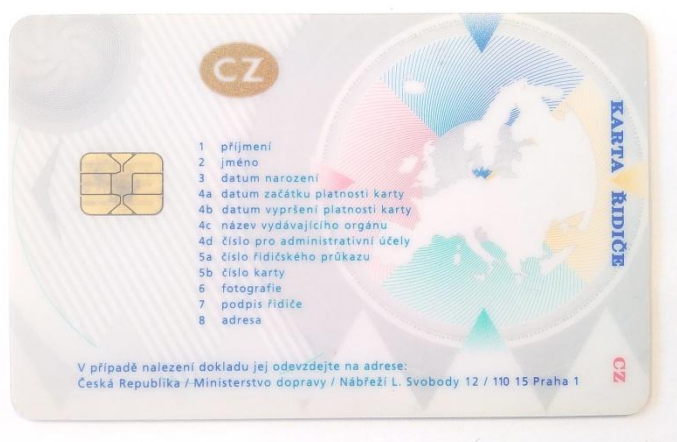
nepřenosná. Na kartě jsou ukládána data o režimu práce a odpočinku zaznamenané ve vozidlech vybavených digitálním tachografem, které řidič užil nejméně za posledních 28 pracovních dnů. Při vložení karty řidiče do digitálního tachografu dojde k automatickému načtení a uložení dat. K uvolnění karty z tachografu může dojít až po zastavení vozidla a uložení stanovených dat z tachografu na kartu. Platnost karty činí 5 let a to za předpokladu, že nedojde k vypršení platnosti řidičského průkazu. V případě, že je poškozena, nefunkční, dojde k její ztrátě, musí řidič na začátku směny provést vytištění základních údajů z tachografu. Na konci směny vytiskne údaje o svých činnostech. Pokračovat v řízení bez karty řidiče lze po dobu maximálně 15- ti dnů nebo i déle, je-li to nezbytné vzhledem k návratu vozidla na jeho základnu. Celá tato doba musí být dokladována výtisky. O novou kartu musí řidič požádat na místně příslušném úřadě do 7 dnů od její ztráty nebo nefunkčnosti. V České republice jsou karty řidičů vydávány úřady obcí s rozšířenou působností dle místa trvalého bydliště na osobní žádost. Karta je vydána pouze k platnému řidičskému průkazu. Číslo průkazu je uvedeno na kartě řidiče. Karta nepozbývá platnosti při výměně řidičského průkazu za nový i přesto, že je na kartě uvedeno číslo průkazu platného v době vydání karty. (2)

Obrázek č. 13 - Karta řidiče (bílé barvy) (autor)

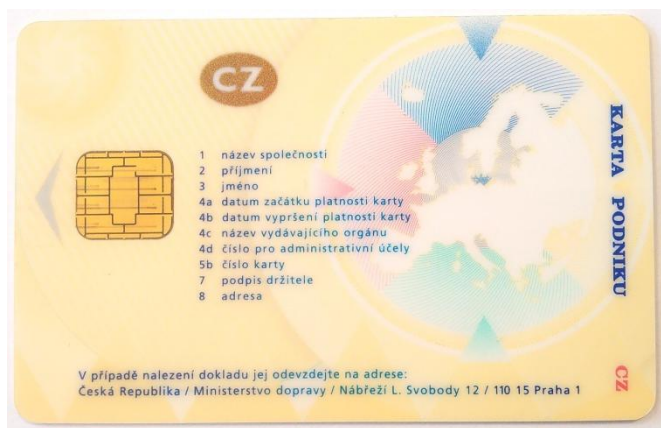
Tato karta je vydána orgány členského státu vlastníkovi nebo provozovateli vozidla. Karta obsahuje identifikační údaje firmy a umožňuje odemčení/uzamčení dat v tachografu pro stahování dat, prohlížení dat na displeji a jejich vytištění. Podniková karta je přenosná, její používání je v kompetenci provozovatele vozidla. Dále pomocí této karty lze data uzamknout proti neoprávněnému stahování. Při pořízení nového vozidla je třeba neodkladně použít podnikovou kartu, data tachografu uzamčít a chránit je tak před zneužitím. (2)

*Obrázek č. 14 - Karta podniku (žluté barvy) (autor)*

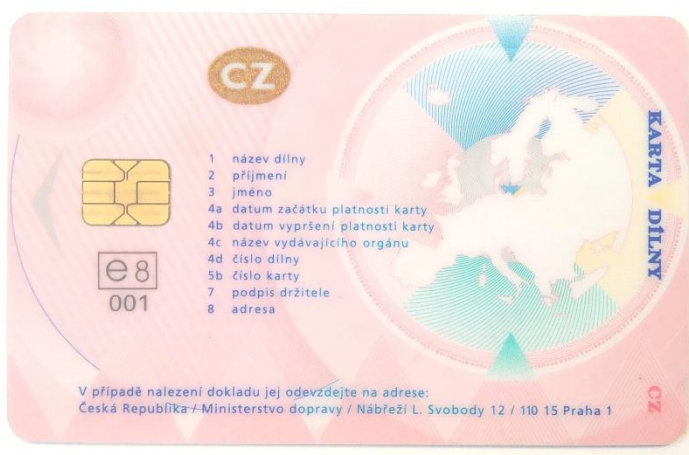
Dílenská karta je vydávána výrobci tachografů, zkušebnám, opravnám a kalibračním střediskům, schvalovaným členským státem. Karta dílny identifikuje držitele karty a umožňuje zkoušení, kalibraci nebo stahování údajů v záznamovém zařízení. Karta dílny musí být schopna uložit osobní identifikační číslo (PIN-kód) a kryptografické klíče pro párování snímačů pohybu s celky ve vozidle. Platnost této karty je jeden rok. (2)

Obrázek č. 15 - Karta dílny - červené barvy (autor)

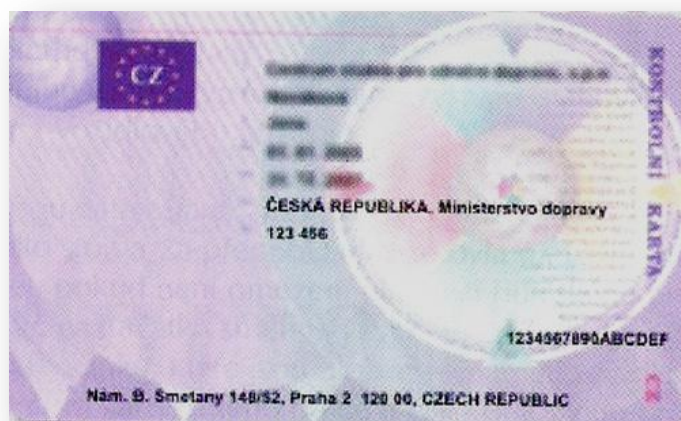
Tato karta je vydána dopravní policii, celní správě a dalším orgánům pověřených kontrolou pracovních režimů řidiče. Jsou na ní uložena identifikační data osoby, která je oprávněna provádět tuto kontrolu. Umožňuje přístup k datům uložených v paměti tachografu a kartě řidiče. Pomocí této karty lze prohlížet data na displeji, načítat a tisknout. (2)

Obrázek č. 16 - Kontrolní karta - modré barvy (18)

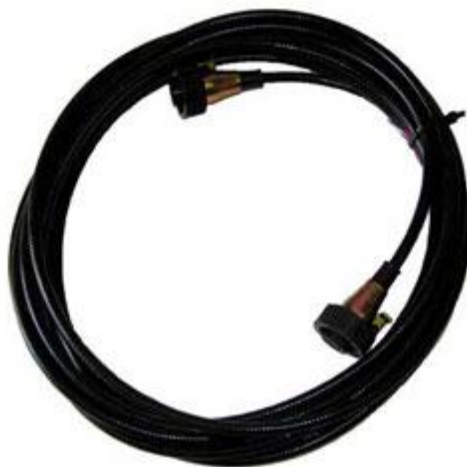
prostředky (např. elektronickým monitorováním, jako je zakódování signálu) schopnými zjistit přítomnost každého zařízení, které není nezbytné pro správnou činnost záznamového zařízení a jehož účelem je zabránit přesné činnosti záznamového zařízení jakýmkoliv zkratováním, přerušením nebo úpravou elektronických údajů z čidla ujeté vzdálenosti a rychlosti. Kabelová spojka se zaplombovanými kontakty je považována za souvislou ve smyslu tohoto nařízení. Výše uvedené elektronické monitorování může být nahrazeno elektronickým řízením, které zajišťuje, že záznamové zařízení může zaznamenat každý pohyb vozidla nezávisle na signálu z čidla ujeté vzdálenosti a rychlosti. Pro účely uplatňování tohoto bodu se vozidla kategorií M1 a N1 rozumějí vozidla definovaná v části A přílohy II směrnice Evropského parlamentu a Rady 2007/46/ES (1). Ve vozidlech těchto kategorií, která jsou vybavena tachografy v souladu s tímto nařízením a jejichž konstrukce neumožňuje montáž pancéřovaného kabelu spojujícího čidlo ujeté vzdálenosti a rychlosti se záznamovým zařízením, musí být adaptér zabudován co nejbližší k signálu ujeté vzdálenosti a rychlosti. Pancéřovaný kabel musí propojovat adaptér se záznamovým zařízením. (2)

*Obrázek č. 18 - Kabely (15)*

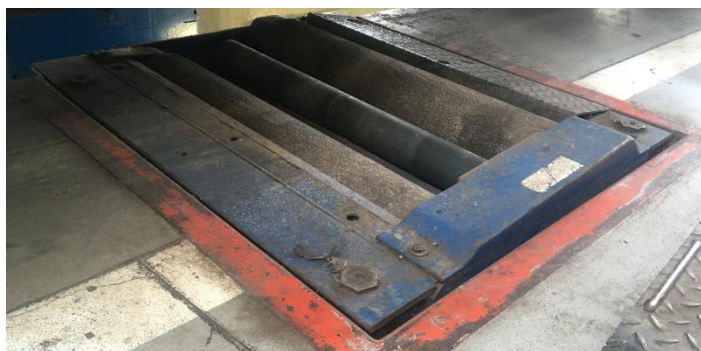
- a) nenaložené vozidlo v normálních provozních podmínkách,*
- b) tlak v pneumatikách podle údajů výrobce,*
- c) opotřebení pneumatik v mezích povolených národními předpisy,*
- d) vozidlo se musí pohybovat vlastní silou přímou jízdou po rovině rychlostí  $(50 \pm 5)$  km/h a měřicí vzdálenost musí být nejméně 1 000 m. Za předpokladu dosažení srovnatelné přesnosti může být pro zkoušku rovněž použito vhodné zkušební zařízení (dynamometr). (6)*

*Obrázek č. 20 – Válcová stolice MAHA (autor)*

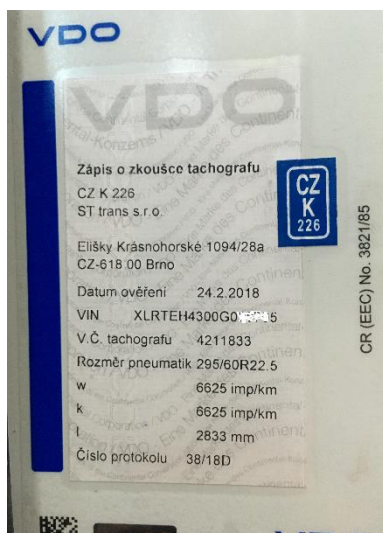
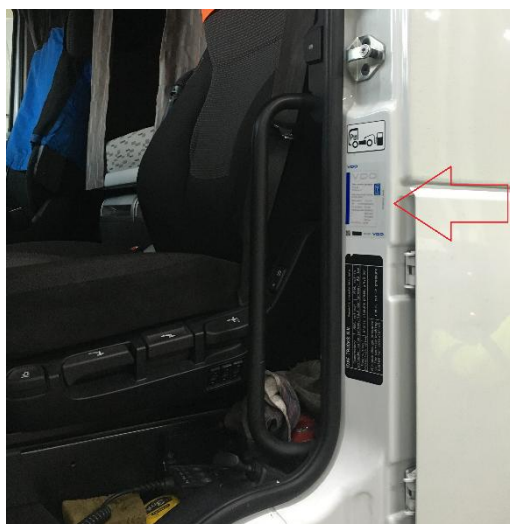
Vyhláška 65/2006 Sb. ze dne 22. února 2006 mění vyhlášku Ministerstva Průmyslu a obchodu č. 345/2002 Sb., kterou se stanoví měřidla k povinnému ověřování a měřidla podléhající schválení typu. Digitální tachograf, který je zde uveden jako stanovené měřidlo, dle přílohy 2.2.2 podléhá požadavku ověření ve lhůtě dvou let od data posledního ověření. Znalec zkontroluje, zda od data posledního ověření tachografu neuplynula stanovená doba dvou let a to kontrolou montážního štítku.

Obrázek č. 20 - Detail montážního štítku (autor)

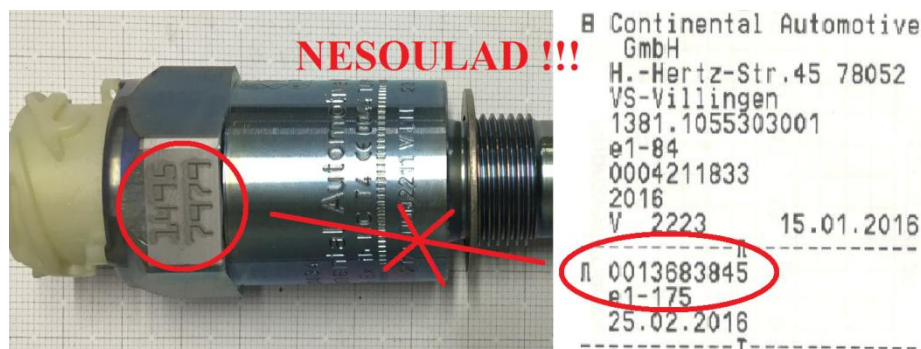
Obrázek č. 24 - Kontrola snímače pohybu (autor)

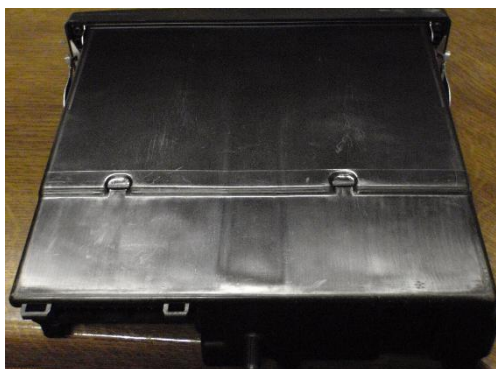
Tachografy Stoneridge jsou chráněny proti neoprávněnému otevření pevným spojením jednotlivých částí tachografu. Na spodní straně tachografu jsou umístěny umělohmotné patky.

*Obrázek č. 28 - Spodní strana tachografu (18)*

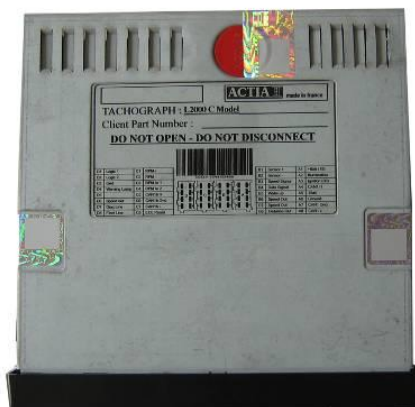
Tachografy Acta SmarTach jsou zabezpečeny proti neoprávněnému vniknutí třemi kusy ochranných štítků spojující horní kryt tachografu s bočními kryty a zadním krytem. Čelní panel je chráněn proti odstranění dvěma štítky umístěnými na bocích tachografu.

Obrázek č. 29 - Horní strana tachografu (18)

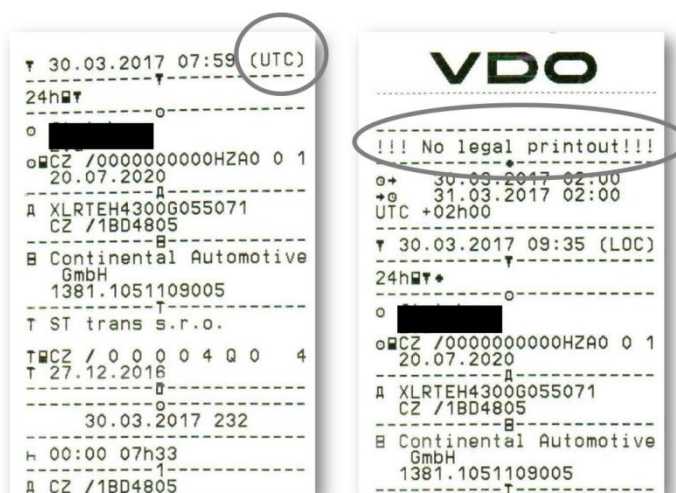
Při pořizování výtisku z karty řidiče nebo tachografu se tachograf vždy zeptá, chcete – li výtisk v čase „UTC“. Pokud zvolíte NE, výtisk bude vytištěný v lokálním čase země, ve které byl tachograf namontován. V tom případě se na hlavičce výtisku zobrazí:!!! NO LEGAL PRINTOUT !!! . Takový výtisk nelze použít jako legální doklad.

Obrázek č. 32 - Výtisk v UTC a lokálním čase (autor)

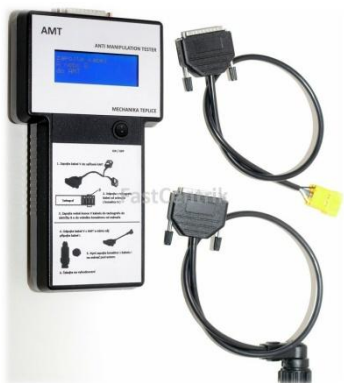
Kontrola možné manipulace s tachografem se provádí stejným způsobem, jako ji provádějí autorizovaná měřící střediska, tak aby splnila požadavek 257 Nařízení (ES) č. 1360/2002, resp. požadavky 257a a 257b Nařízení (EU) č. 1266/2009. Využívají se zařízení dodávané výrobcí záznamových zařízení, kdy dojde k vyhodnocení stažených dat.

*Obrázek č. 33 - Přístroj Anti Manipulační Teser (15)*

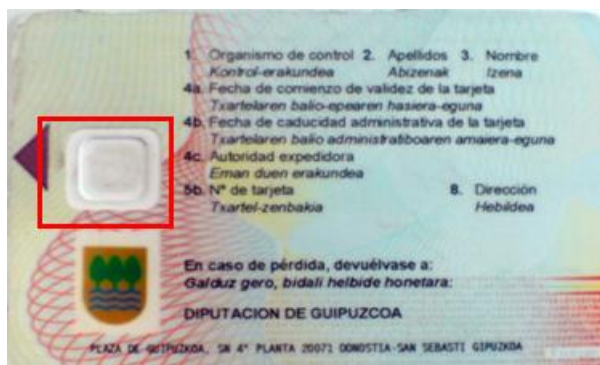
Obrázek č. 35 - Karta řidiče s vyjmutým paměťovým čipem (20)

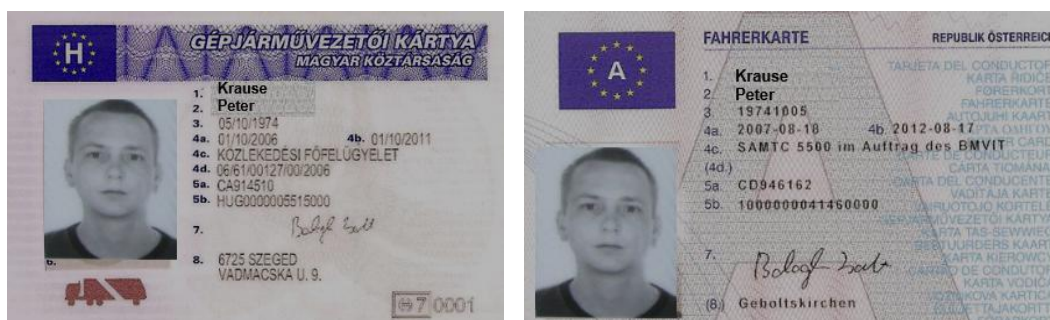
Obrázek č. 36 - Řidič používá více karet současně (6)

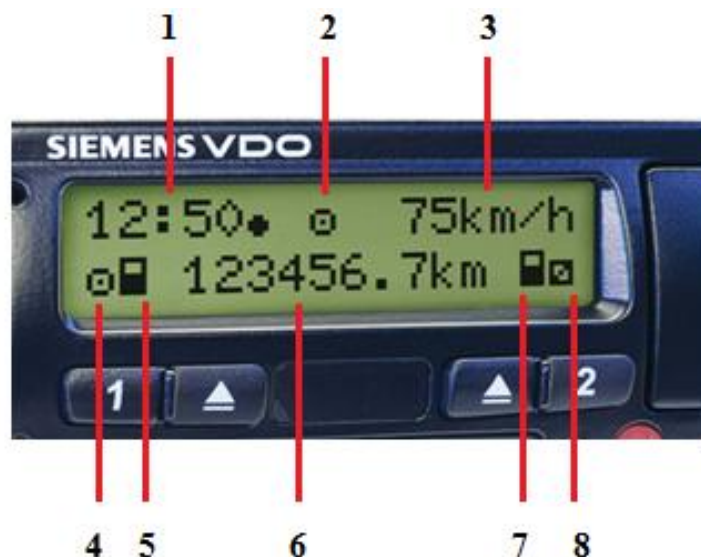
- *místní čas,*
- *provozní režim,*
- *okamžitou rychlost vozidla,*
- *aktuální činnost prvního a popřípadě druhého řidiče,*
- *celkový stav kilometrů. (2)*

Obrázek č. 39 - Zobrazení dat na displeji (...)

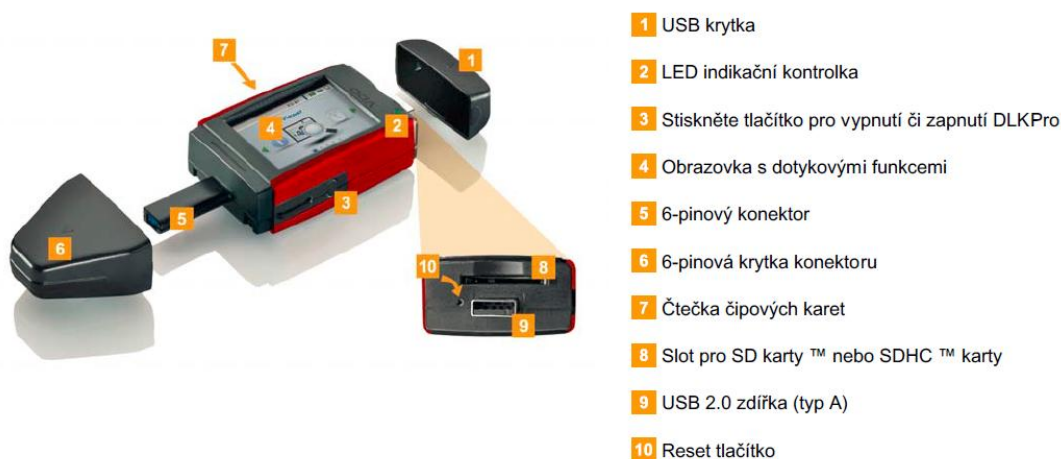
Obrázek č. 41 - Klíč ke stahování dat DLK Pro tis compact (EE) (14)

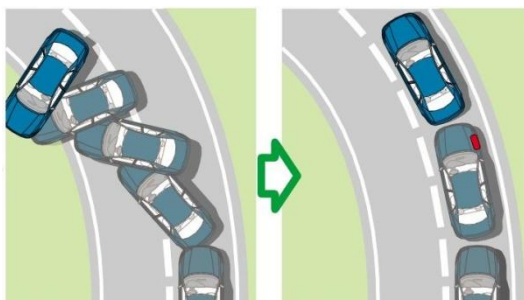
*Obrázek č. 60 - Zásah systému ESP (19)*

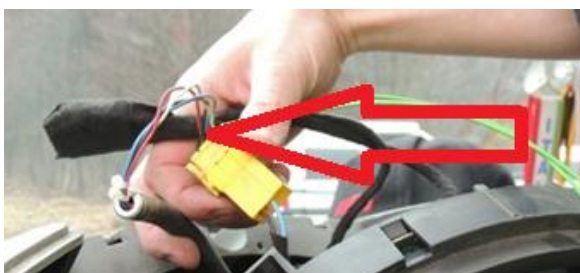
Obrázek č. 64 - Přerušení pancéřovaného kabelu (20)

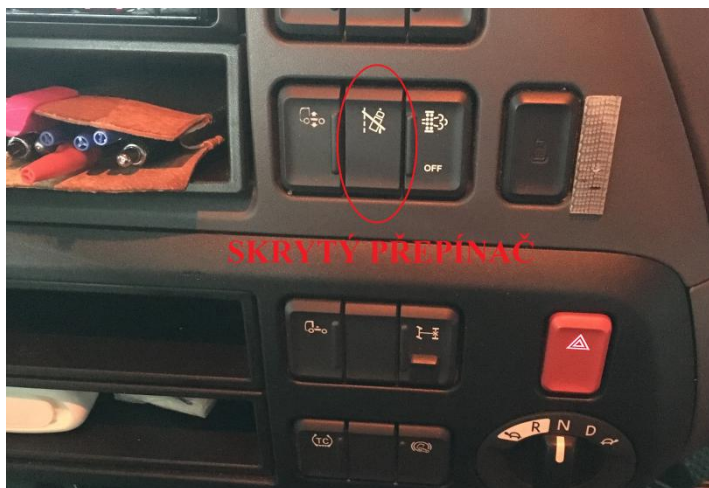
*Obrázek č. 65 - Skrytý přepínač napojený na výrobcem montovaný vypínač*

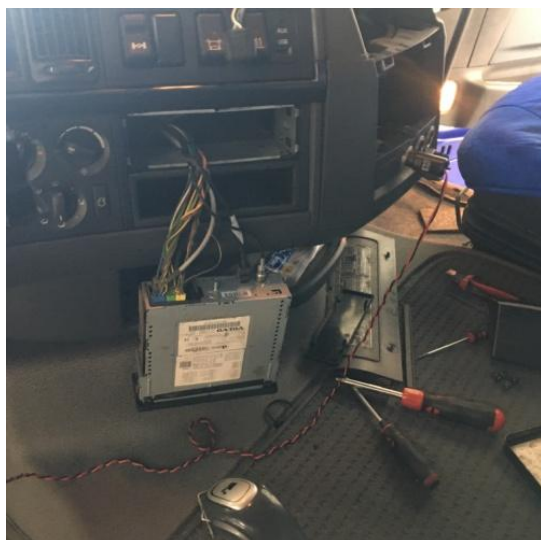
*Obrázek č. 66 - Hledání ukrytého přepínače (autor)*

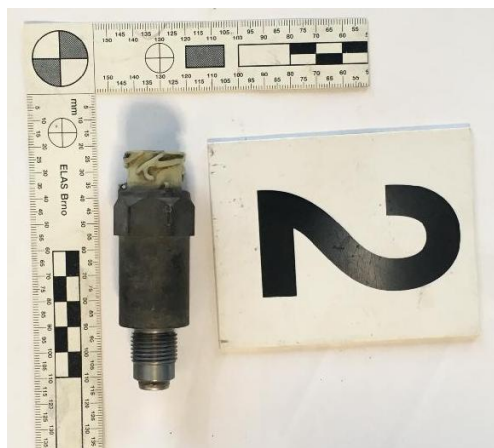
Originální snímač pohybu je vyměněn za modifikovaný snímač pohybu. Čip je vestavěný přímo do těla snímače KITAS. Pracuje na stejném principu jako tzv. maďarská metoda včetně vypínače ABS signálu. Oficiálním důvodem výměny původního snímače bývá vadná funkce zaznamenávání, případně fyzické poškození. Neoficiálním důvodem je záměr budoucího podvodného jednání. Modifikovaný snímač pohybu není na první pohled rozeznatelný od originálního. Má i vyražené číslo snímače. Uvnitř lze nalézt okruh, který umožňuje deaktivaci snímače pomocí dálkového ovladače, kdy vozidlo při pohybu nezaznamenává pohyb. Ovládání ABS senzoru je pomocí skrytých přepínačů viz kapitola výše. Následně je snímač zaplombován originálními plombami a v případě, že je v režimu oficiálního provozu, nelze při periodickém ověřování tachografu za využití zákonem stanovených postupů odhalit jeho druhou funkci, jelikož vše funguje jako u pravého snímače pohybu.

*Obrázek č. 67 - Snímač po demontáži (autor)*

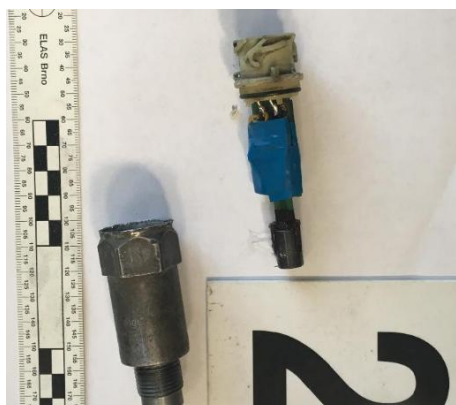
*Obrázek č. 68 - Odstranění krytu snímače (autor)*

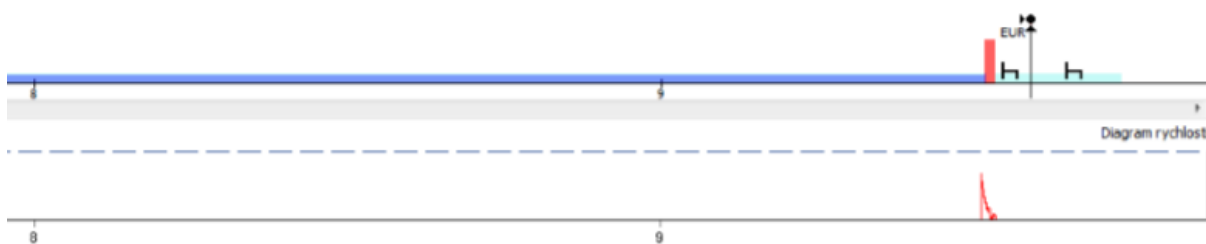
Obrázek č. 71 - Prudký nárůst rychlosti (20)

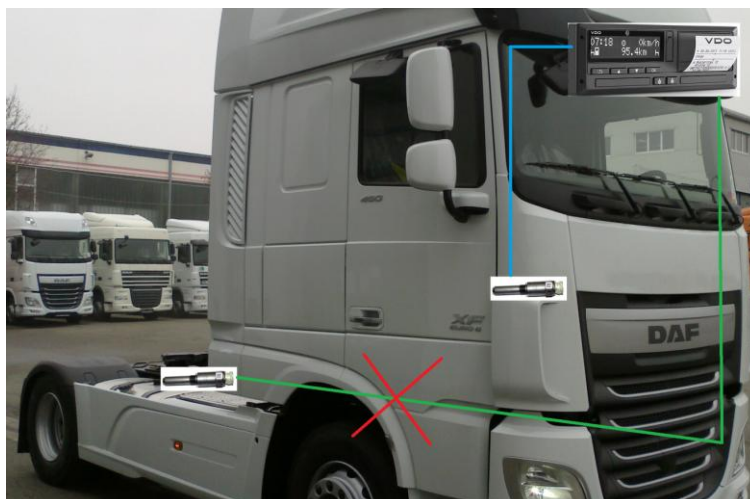
*Obrázek č. 75 - Původní snímač je odpojený (autor)*

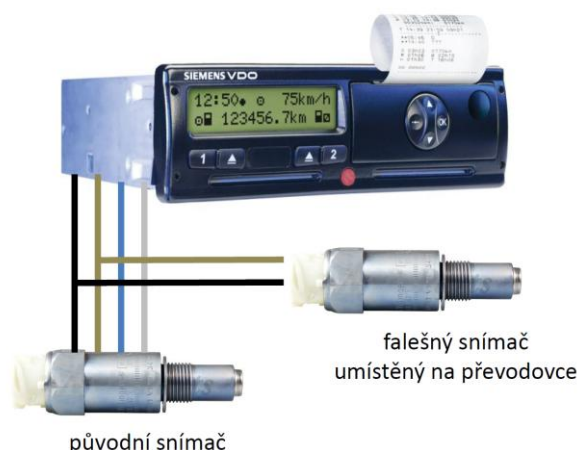
*Obrázek č. 76 - Schéma přidavného falešného snímače (autor)*

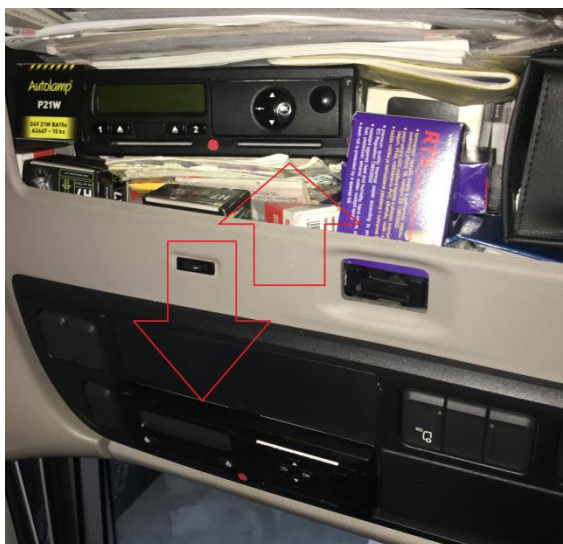
*Obrázek č. 77 - Dvě záznamová zařízení ve vozidle (autor)*

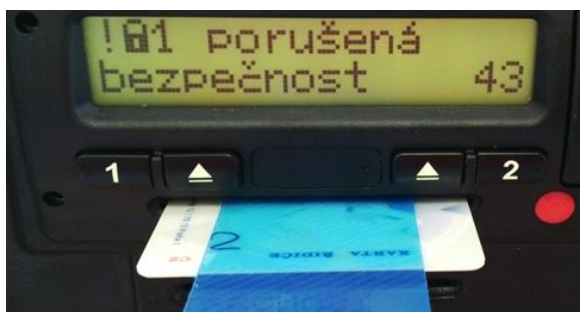
*Obrázek č. 78 - Porušená bezpečnost (20)*
